Resultados clínicos a los 5 años de las estructuras de circonio para las dentaduras parciales fijas posteriores

Irena Sailer, Dr Med Denta/Aurel Fehér, Dr Med Dentb/Frank Filser, Dr Rer Nat^c/ Ludwig J. Gauckler, Prof Dr Rer NatC/Heinz Lüthy, Dr Rer Nat^d/ Christoph Hans Franz Hämmerle, Prof Dr Med Dant^e

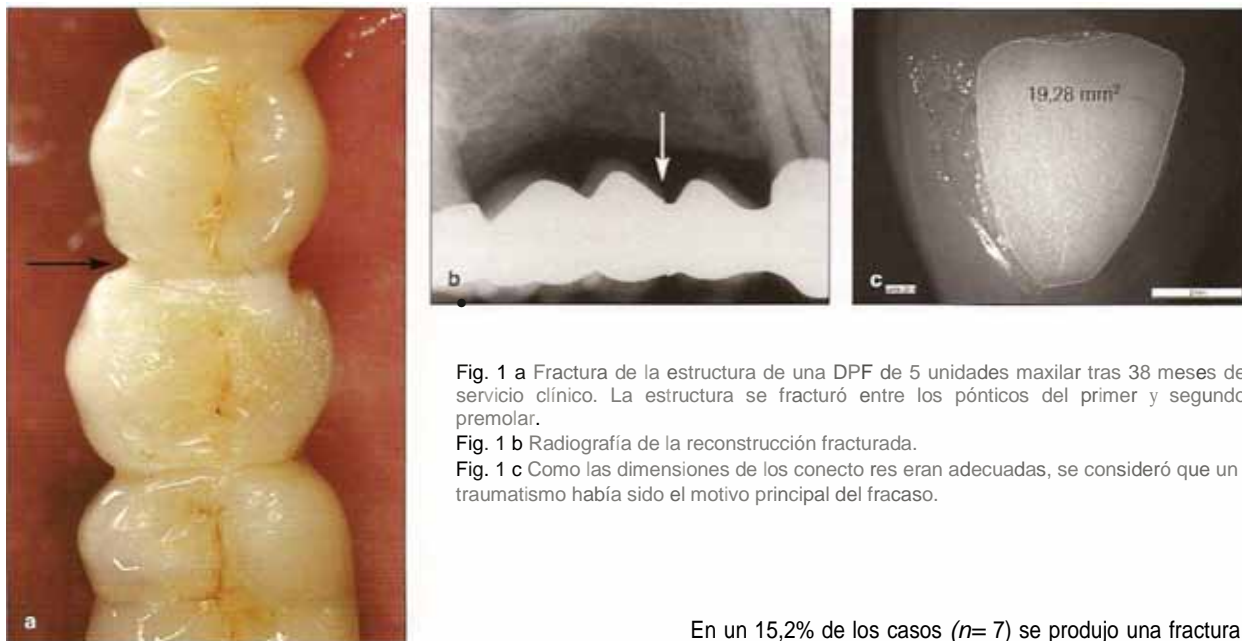
Fig. 1 a Fractura de la estructura de una DPF de 5 unidades maxilar tras 38 meses de servicio clínico. La estructura se fracturó entre los púnticos del primer y segundo premolar.

Fig. 1 b Radiografía de la reconstrucción fracturada.

Fig. 1 c Como las dimensiones de los conectores eran adecuadas, se consideró que un traumatismo había sido el motivo principal del fracaso.

Tras 5 años de observación, 12 DPF (26.1%) en 12 pacientes tuvieron que ser reemplazadas (tabla 1). Se observó una fractura de la estructura tras un tiempo de servicio clínico de 38 meses; esta estructura de 5 unidades se rompió en la zona conectora porque el paciente mordió por accidente una piedra dentro de un trozo de pan (figs. 1a – 1c). Por tanto, la frecuencia de éxitos de las estructuras de circonio a los 5 años de seguimiento fue del 97.8%; las 11 DPF que fracasaron se perdieron por complicaciones biológicas o técnicas (tabla 1).

El área conectora de las estructuras de circonio de 5 unidades debería medir al menos 11 mm² para poder resistir las cargas clínicas⁹. El análisis exacto de las DPF fracasadas tras su extracción puso de manifiesto que las dimensiones de esta zona conectora (18,49-19,28 mm²) eran adecuadas para el material y la extensión de la restauración (fig. 2). Se asumió que un traumatismo había sido la causa primaria del fallo, aunque otra causa posible era la fatiga de la cerámica.

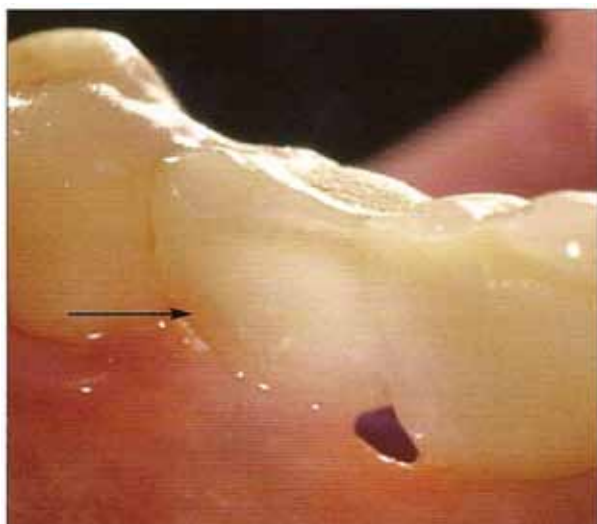
Fig. 2 Fractura de la cerámica de revestimiento hasta la estructura de circonio en la vertiente lingual de la región del puente en una DPF de 4 unidades mandibular.

en dos pacientes más hubo que extraer los anclajes que daban soporte a las DPF de 3 unidades por fracturas radiculares. Ambos dientes habían recibido tratamiento endodóncico con reparaciones post y centrales, antes de la fabricación de la reconstrucción. En una DPF de 4 unidades se produjo una fractura extensa de la cerámica de revestimiento con exposición de la estructura, lo que motivó su sustitución (fig. 2). Portanto, a los 5 años la supervivencia de las DPF fue del 73,9%.
